*Tvenkinėlio išvalymo ir varliagyvių  
nerštavietės atkūrimo Ribiškių  
kraštovaizdžio draustinyje (Ribiškių takas,  
Vilniaus m. sav.)  
PROJEKTAS*

*Vilniaus miesto savivaldybės biudžetinė įstaiga  
Pavilnių ir Verkių regioninių parkų direkcija*

Objektas – Tvenkinėlio išvalymas ir varliagyvių nerštavietės atkūrimas Ribiškių kraštovaizdžio draustinyje (Ribiškių takas, Vilniaus m. sav.)

**Projekto stadija** – Projektas

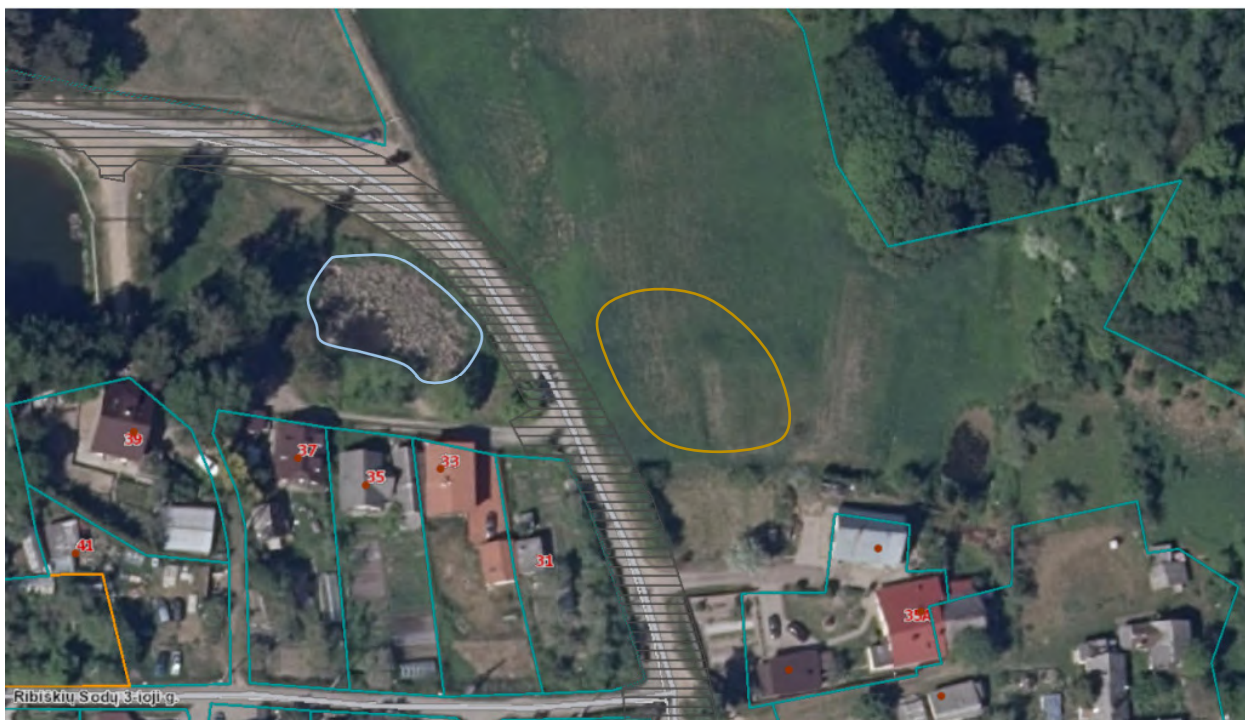
**2 pav. Planuojamą valyti tvenkinį supa kelias ir s.b. „Ribiškės“ sodų sklypai (melsva linija apibrėžtas planuojamas valyti tvenkinys; geltona linija žymi iškastų dugno nuosėdų sėdintuvų vietą) (Ortofotografinis pagrindas iš [www.Regia.lt](http://www.Regia.lt))**

Stipriai uždumblėjusį ir ištisai makrofitais užžėlusį tvenkinėlį iš Šiaurės ir Rytų juosia asfaltuotas kelias (Ribiškių takas), o Pietų pusėje įsikūrę s.b. „Ribiškės“ sodininkų sklypai, kuriuose pastatyti gyvenamieji namai (2pav.; žr. nuotrauką 2 priede).

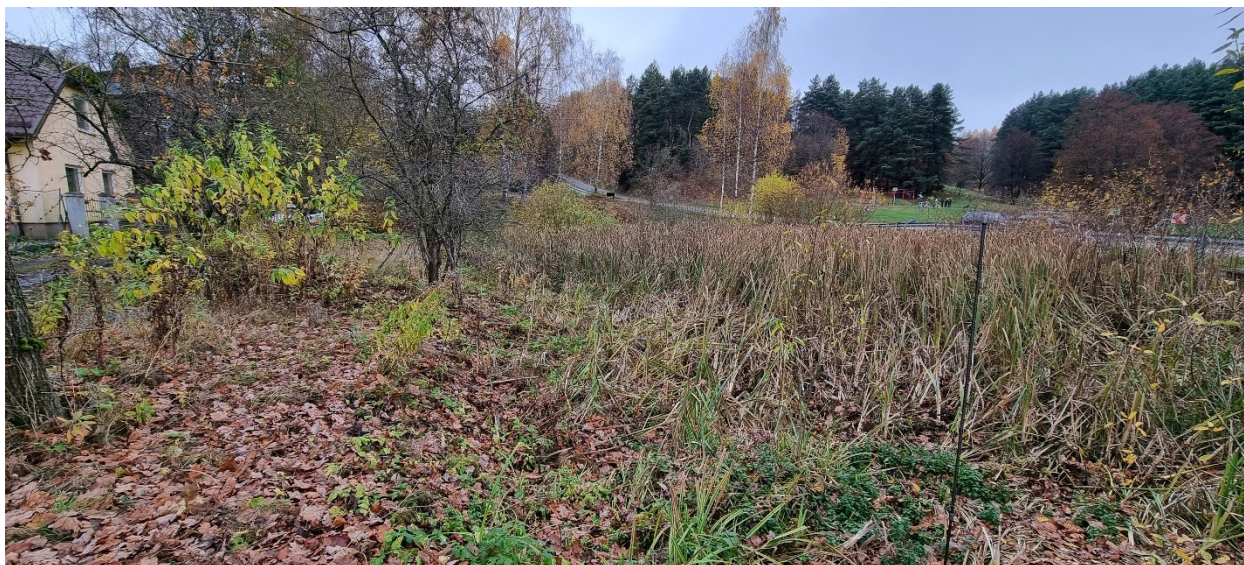
**3 pav. Tvenkinėlis yra stipriai uždumblėjęs, ištisai užžėlęs makrofitine augalija**

Akivaizdu, kad toks didelis (palyginti su vandens gyliu) susikaupusių dugno nuosėdų kiekis, sumažėjęs gylis ir ištisinis užžėlumas makrofitine augalija - ištisiniu plačialapio švendro

(*Typha latifolia*) sąžalynu, kai visiškai nebelieka neužžėlusios akvatorijos (3 pav.) ne tik neigiamai veikia tvenkinėlio būklę, bet ir blogina varliagyvių neršto galimybes. Todėl nuspręsta tvenkinėlį išvalyti nuo susikaupusių organinių dugno nuosėdų, iš mineralinio grunto suformuoti varliagyvių nerštui tinkamą seklią litoralę ir ateityje palaikyti kuo geresnę tvenkinėlio būklę.

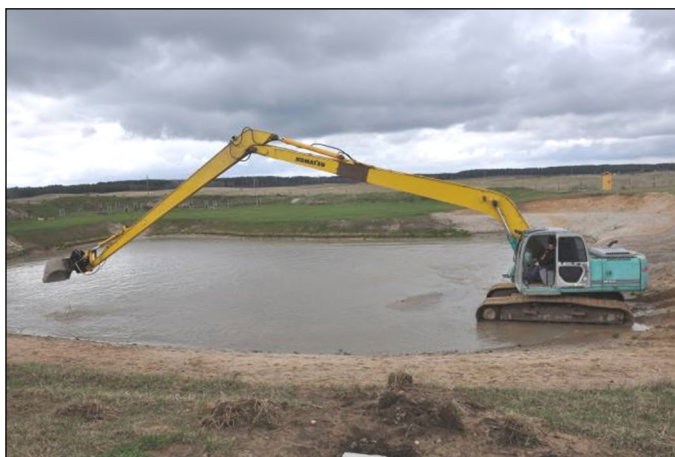
**7 pav. Vandens telkinių valymas ilgastreliu ekskavatoriumi**

Tvenkinėlį valyti nuo dugno nuosėdų ir jo pakrantes tvarkyti planuojama ilgastreliu, plačiavikšriu ekskavatoriumi (4 pav.), kurio strėlės siekis nuo centrinės ašies yra 15-18 m. Ilgastreliu ekskavatoriumi, važiuodamas tvenkinio pakrantėmis ar nuo duburyje supilto laikino įvažiavimo „pusiasalio“, išvalys visas duburyje susikaupusias dugno nuosėdas bei makrofitinę augaliją su šaknimis ir pakraus į savivarčius.
